La « grange » de l'abbaye cistercienne de Chaloché (Maine-et-Loire) ou de l'importance de l'étude de la charpente dans un bâtiment médiéval

Daniel Bontemps

Bontemps Daniel. La « grange » de l'abbaye cistercienne de Chaloché (Maine-et-Loire) ou de l'importance de l'étude de la charpente dans un bâtiment médiéval. In: Archéologie médiévale, tome 25, 1995. pp. 27-64;

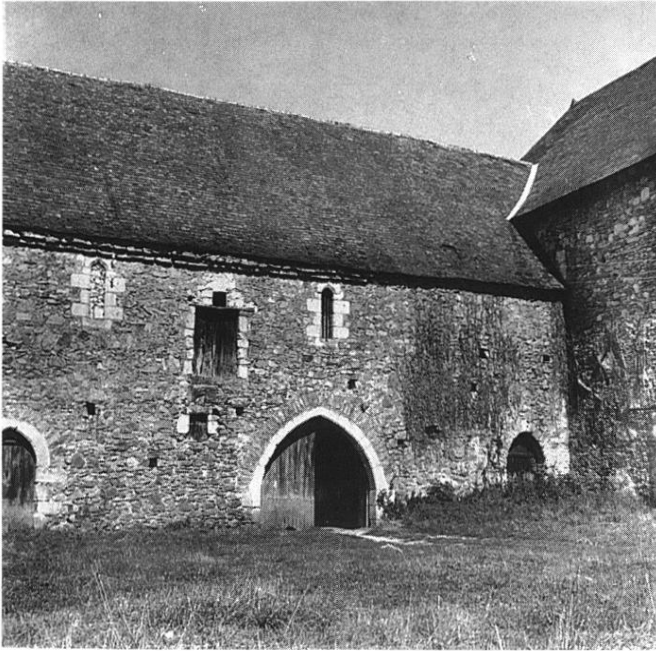
Fig. 3 *Façade orientale. Extrémité nord.* (Ph. D. Bontemps Cl. M. H.)

Son sobre décor, qui se résume à l'étage en une suite de petites baies en arcs cintrés, brisés ou trilobés, apporte quelques informations (fig. 3 et 4). Plus précisément la

De l'extrémité nord de la grange à ce passage, nous relevons tout d'abord, à moins d'un mètre du bâtiment sur lequel s'accôle le mur de façade, une porte d'origine en arc brisé à claveaux en moellons allongés (fig. 3) ⁷. À l'instar des autres portes médiévales de la grange, le revers de l'arc est doublé d'un arc d'embrasure intérieure en plein cintre qui est ici exceptionnellement en blocage (fig. 10). À 50 cm au sud de cette porte, nous avons relevé au niveau du sol les traces d'une portion de mur perpendiculaire à la façade qui est représenté sur le dessin de 1699 pour sa seule partie orientale visible du fait de la perspective (fig. 7 et 2). Sur cette représentation, nous relevons qu'il se retournait en-

La grande ouverture en arc brisé qui fait suite à cette première porte est l'agrandissement d'une porte à linteau de 2 m de large qui eut lieu en 1917 (fig. 3)⁸, tandis que 5 m plus au sud nous avons une porte primitive en arc brisé appareillé de 1,10 m de large (fig. 11) dont les ébrasements et l'arc d'embrasure intérieure en plein cintre sont appareillés (fig. 12). Juste avant le passage transversal, s'ouvre une porte rectangulaire surmontée d'un oculus lui même

Entre la porte de 1917 et cette fenêtre s'ouvrent trois petites ouvertures rectangulaires à encadrement chanfreiné, qui apportent un peu de jour à l'intérieur de la salle (fig. 3, 11 et 13). Ces baies avaient ou ont encore une petite grille en fer forgé. Il est difficile de se prononcer avec certitude sur leur ancienneté sinon que celle située à gauche de la troisième porte, avec son plafond d'embrasure en pierres équarries et ses ébrasements appareillés, semble d'origine (fig. 11). Un chanfrein extérieur se voit également sur les restes de deux baies primitives des murs méridional et occidental du bâtiment sur lequel prend

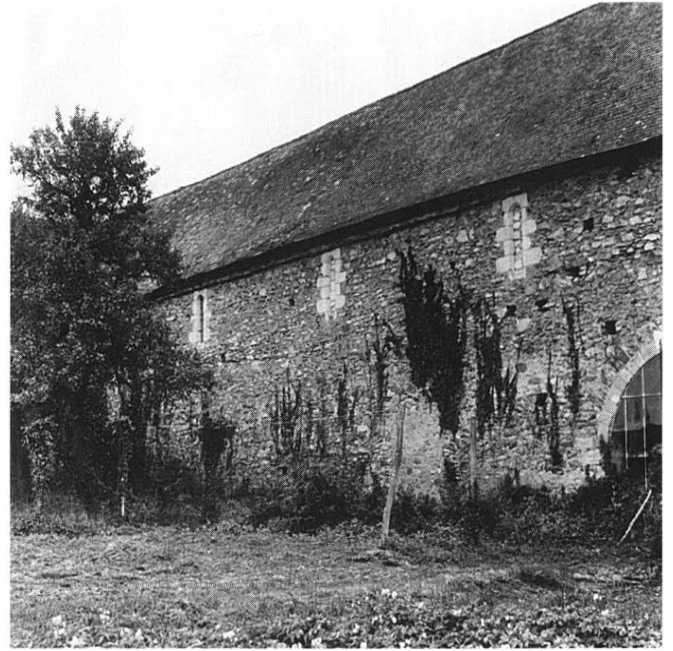
Fig. 4 *Façade occidentale. Baies.* (Ph. D. Bontemps Cl. M. H.)

Il n'est ici percé que de neuf baies d'un module comparable à celles de la façade principale. Six au nord du passage sont cintrées (fig. 4) ; trois à l'extrémité sud dont deux très altérées étaient trilobées au XIII^e siècle (fig. 5). L'une d'elles est en effet amputée de son arc et l'autre de sa partie inférieure.

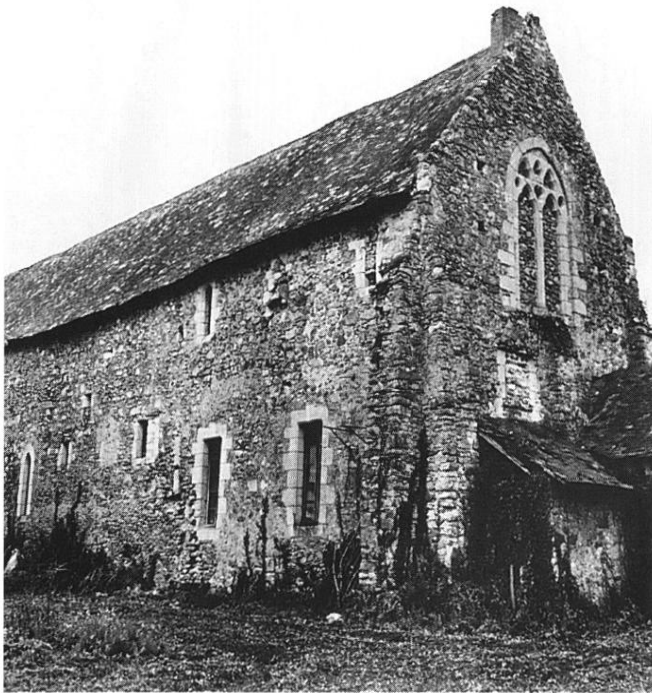
Fig. 5 Pignon au sud. (Ph. D. Bontemps Cl. M. H.)

grande fenêtre à remplage gothique qui ouvre dans le pignon sud (fig. 5), l'absence de faitage dans la charpente, la présence d'un sous-faitage passant sous les faux-entrants, celle de poteaux ou faux-poinçons dans l'axe des fermes principales, l'équarrissage peu rigoureux de nombreuses pièces de bois, tout cela permet de supposer *a priori* l'ensemble du XIII^e siècle (fig. 6)⁶. Cette charpente, en dépit de son unité de structure et contrairement à la maçonnerie, présente des particularités qui déterminent deux grandes étapes dans sa mise en place.

Mise à part la porte du passage transversal qui est ici en plein cintre (fig. 20), il n'en existe pas d'autres au rez-de-chaussée. Par contre au nord du passage, une rupture dans le surépaississement du mur gouttereau à sa base sur près de 2 m ainsi que des traces de remaniements dans l'appareillage paraissent correspondre à une porte bouchée représentée sur le dessin du XVII^e siècle. Cela se confirme à l'intérieur par la présence au revers de deux potcaux de bois surmontés d'un linteau, maintenant sans fonction, se détachant sur le nu du mur. Au sud le surépaississement semble disparaître puis reparaitre à moins de 6,50 m du passage. Or peu avant, l'appareil se modifie et conserve des traces d'enduit plus accusées que sur le mur environnant, ce qui permet d'envisager l'éventualité d'une porte visible sur le même dessin. Ensuite une série d'ouvertures plus ou moins importantes datant apparemment du siècle dernier, éclairent les locaux (fig. 5 et 20). Signalons près des deux dernières fenêtres, à la base de leur piedroit

gauche, des restes d'appareillage qui pourraient être les éléments de jambages d'une porte disparue (fig. 5). Cette partie de façade, sur laquelle était encore appuyée une bâtisse à la fin du XVII^e siècle, ayant été très remaniée, il est difficile de se prononcer sur ces maigres indices (fig. 2). Cette ouverture supposée, d'environ 3,15 m de large, se serait trouvée à peu de chose près dans le prolongement de celle de même largeur que nous avons cru pouvoir restituer sur l'autre façade. Comme sur la façade principale, nous relevons dans la partie nord, deux très petites ouvertures plus ou moins transformées. La plus septentrionale a ses piedroits chanfreinés et une grille. La suivante partiellement bouchée mais également chanfreinée à l'exception de l'appui disparu, semble remplacer une ouverture plus grande.

Il s'orne d'une grande et belle fenêtre à remplage à un seul meneau dont les deux formes en arc trilobé sont surmontées sous l'arc brisé de quatre trilobes et agrémentées de deux petits oculi latéraux (fig. 5). Malheureusement elle est pour l'heure bouchée par un moellonnage. Deux contreforts doubles renforcent les angles sud-est et sud-ouest du bâtiment tandis qu'un contrefort médian prend naissance sous la fenêtre. Sous cette dernière et à sa gauche nous voyons les restes d'une baie étroite assez haut placée.

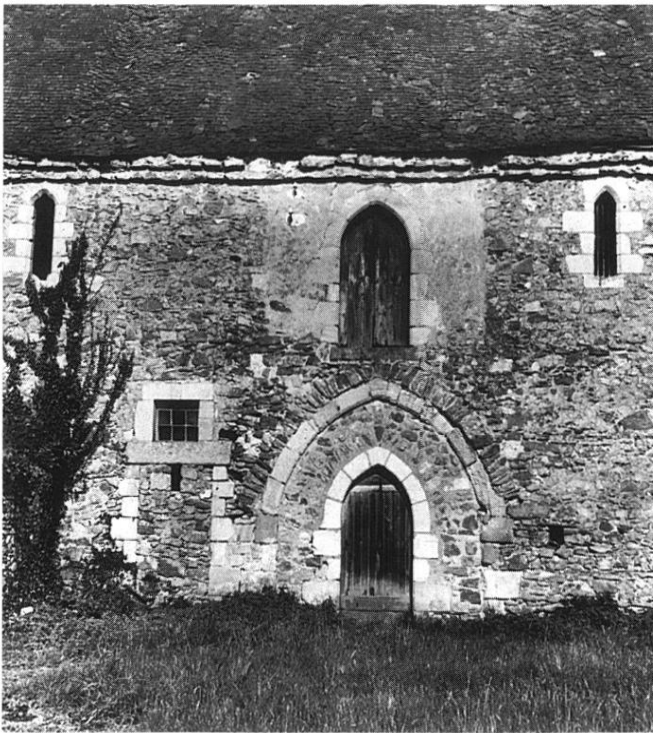
Fig. 9 Façade orientale. Porte du passage transversal. (Ph. D. Bontemps Cl. M. H.)

Il s'ouvrait primitivement par une grande porte charretière en arc brisé d'environ 3,10 m de large donnant accès à un passage transversal plafonné. Actuellement l'ouverture est réduite par un remplissage partiel à une simple porte piétonne également en arc brisé (fig. 9).

Près du passage transversal, vers le sud, s'ouvrait avant d'être bouchée, une porte à linteau droit et imposte rectangulaire sans arc intérieur. Ensuite à un peu plus d'un mètre de cette dernière prend naissance un mur en appareil irrégulier perpendiculaire à la façade qui n'est pas représenté sur le dessin de la collection Gagnières (fig. 9).

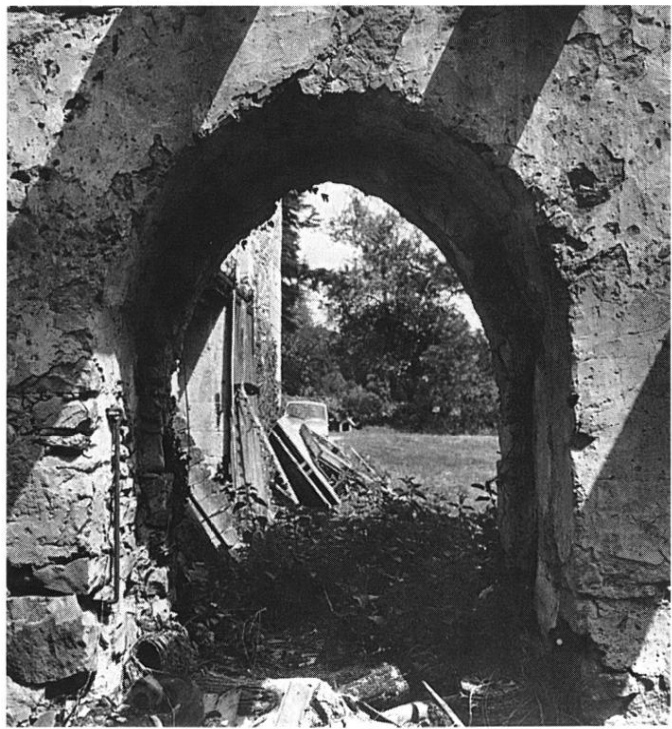
Fig. 10 Revers de la première porte au nord. (Ph. D. Bontemps Cl. M. H.)

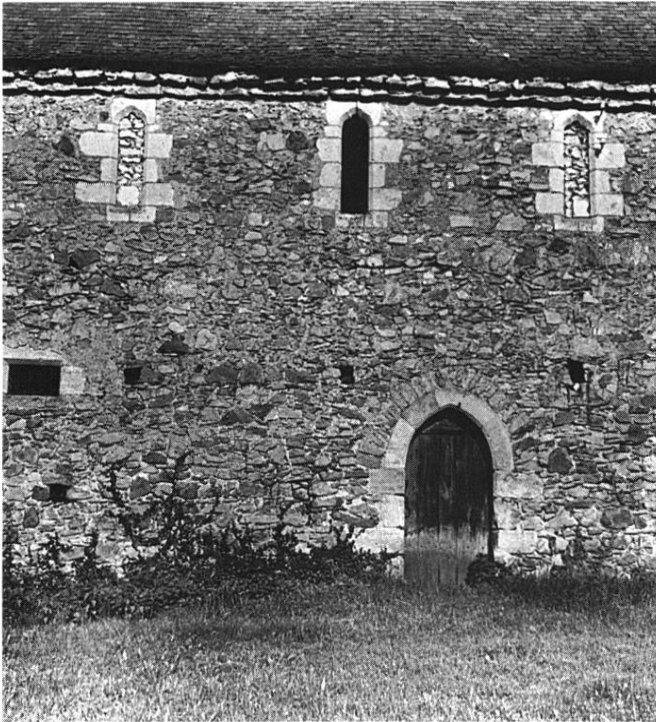
Fig. 11 *Façade orientale-Troisième porte et baies.* (Ph. D. Bontemps Cl. M. H.)

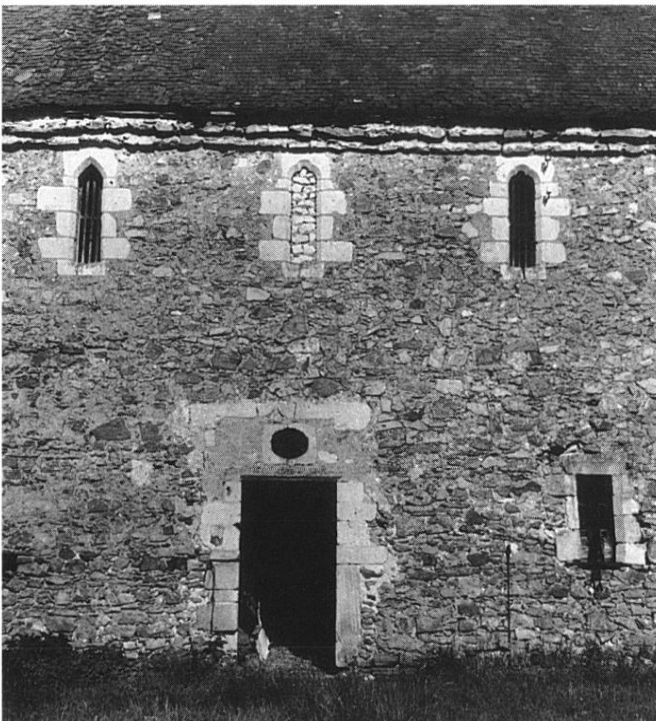
Fig. 13 *Façade orientale-Quatrième porte.* (Ph. D. Bontemps Cl. M. H.)

coiffé d'un linteau à accolade apparemment sans fonction (fig. 13). L'analyse de son revers montre un arc d'embrasure segmentaire clavé (fig. 14). Nous ne sommes donc pas en présence d'un remploi plus ou moins récent, mais bien d'une adjonction du xv^e siècle. En raison de la hauteur du seuil à sa naissance (environ 2,90 m), il apparaît que nous avons là le reste d'une fenêtre. Nous apercevons d'ailleurs au milieu de ce linteau l'amorce d'une moulure verticale qui devait se poursuivre par un meneau tandis que le linteau de la porte actuelle est constitué d'un appui de fenêtre où se voit clairement la trace du départ d'un meneau. Ce sont là très vraisemblablement deux éléments d'une même fenêtre partiellement disparue dont l'appui fut remployé.

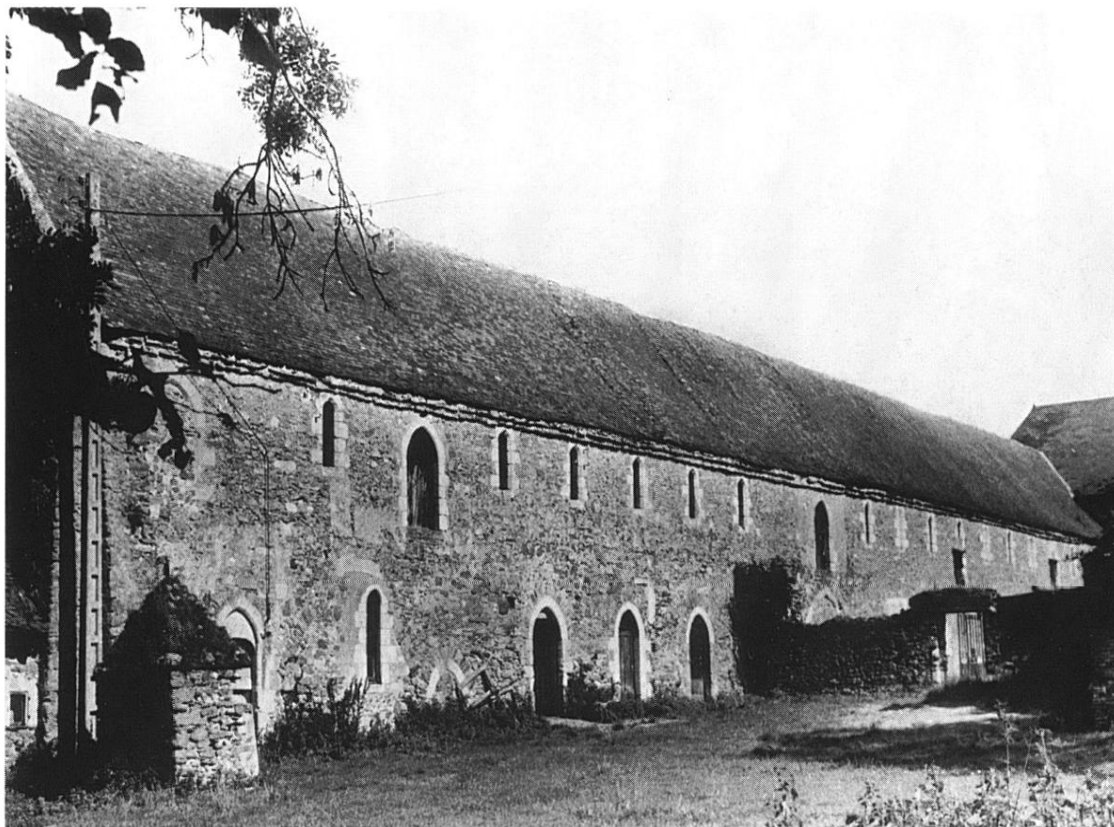
Fig. 15 *Façade orientale- Extrémité sud.* (Ph. D. Bon-temps Cl. M. H.)

Après ce mur, quatre portes en arc brisé donnent accès à quatre des cinq espaces intérieurs existants (fig. 15). Ce sont des portes d'époque incertaine qui furent pour l'une percée au siècle dernier et pour les autres transformées au

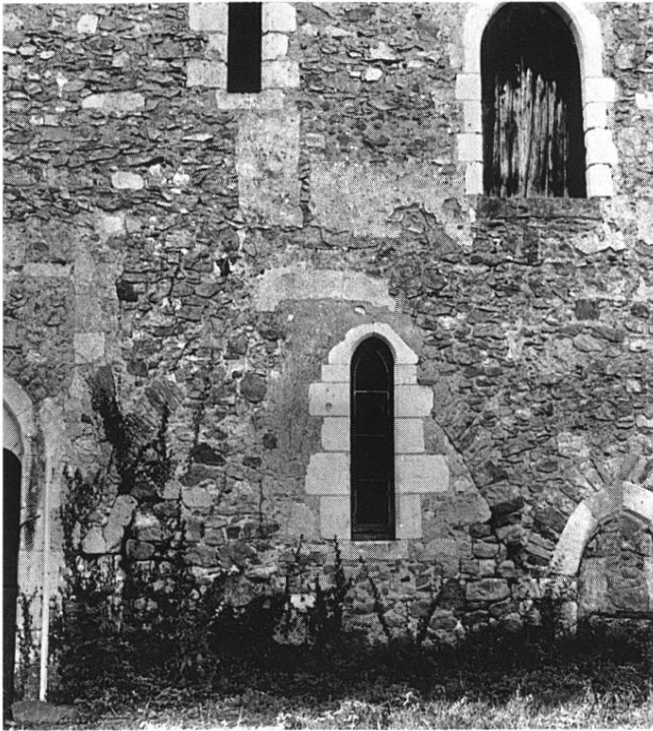
Fig. 17 Façade orientale. Traces de porte au sud. (Ph. D. Bontemps Cl. M. H.)

début du ^{xx}^e siècle⁹. Un daguerréotype (vers 1840-1850) représente la moitié sud de la grange avec une relative précision (fig. 16). Sur ce document nous relevons que la première porte, située tout de suite après le mur, a un linteau droit surmonté d'une imposte à peu près carrée alors que celle qui la suit actuellement n'est pas encore ouverte. La troisième porte, à linteau de bois, présente à sa gauche une petite ouverture basse bouchée en arc brisé à claveaux, toujours en place, qui mesure 0,90 m de large sur environ 1,40 m de haut. D'origine avec son arc d'embrasure intérieure en plein cintre, elle devait du fait de sa faible hauteur avoir pour fonction de permettre le passage à de petits animaux domestiques d'élevage (fig. 15 et 17)¹⁰. L'étroite fenêtre qui éclaire l'avant dernier local qui fut une

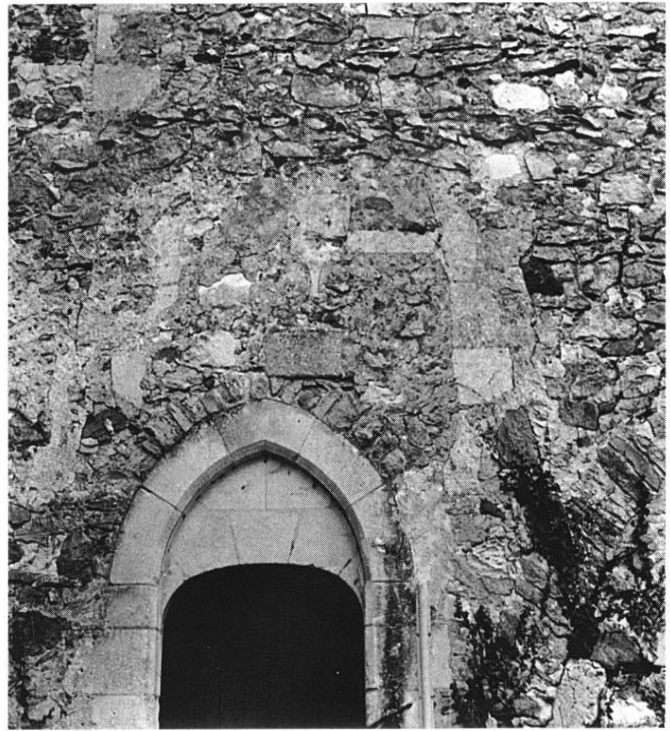
Fig. 18 Façade orientale au sud. Dernière porte-Trace de baie. (Ph. D. Bontemps Cl. M. H.)

médiévale dont les retombées latérales des arcs sont cintrées (fig. 18). Un écoinçon présente encore un petit creux prismatique. Peut-être sommes-nous là devant le reste d'une baie assez haut placée qui aurait pu éclairer un espace d'habitation ? À sa droite un linteau sans fonction dont l'arc est apparemment déprimé surmonte la fenêtre de l'avant dernière pièce. Au-dessus de l'antépénultième porte, c'est l'encadrement partiel d'une petite ouverture maintenant bouchée qui est visible.

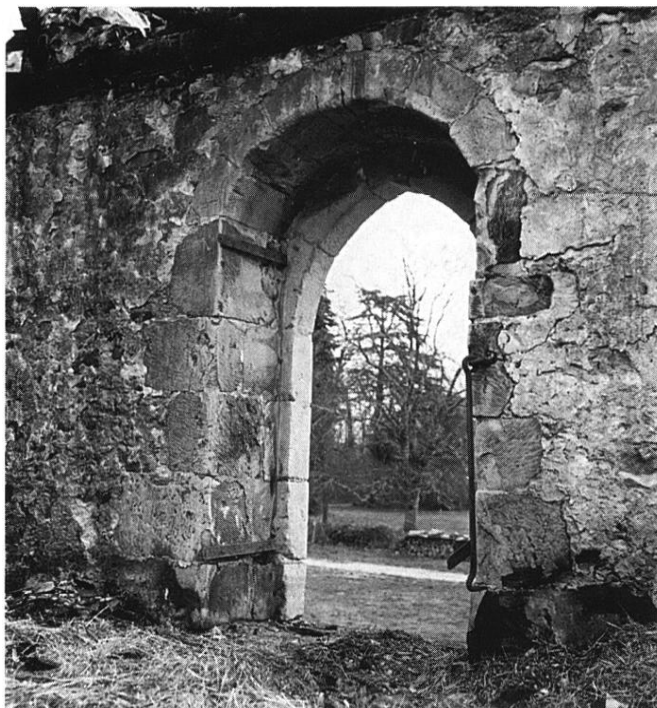
Fig. 19 *Façade orientale - Revers de la porte haute au-dessus du passage transversal.* (Ph. D. Bontemps Cl. M. H.)

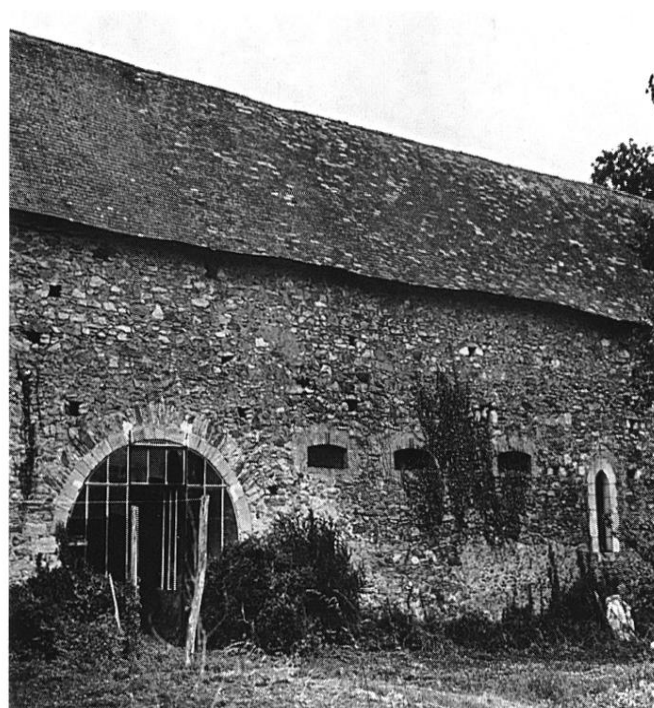
Fig. 20 *Façade occidentale - Porte du passage transversal.* (Ph. D. Bontemps Cl. M. H.)

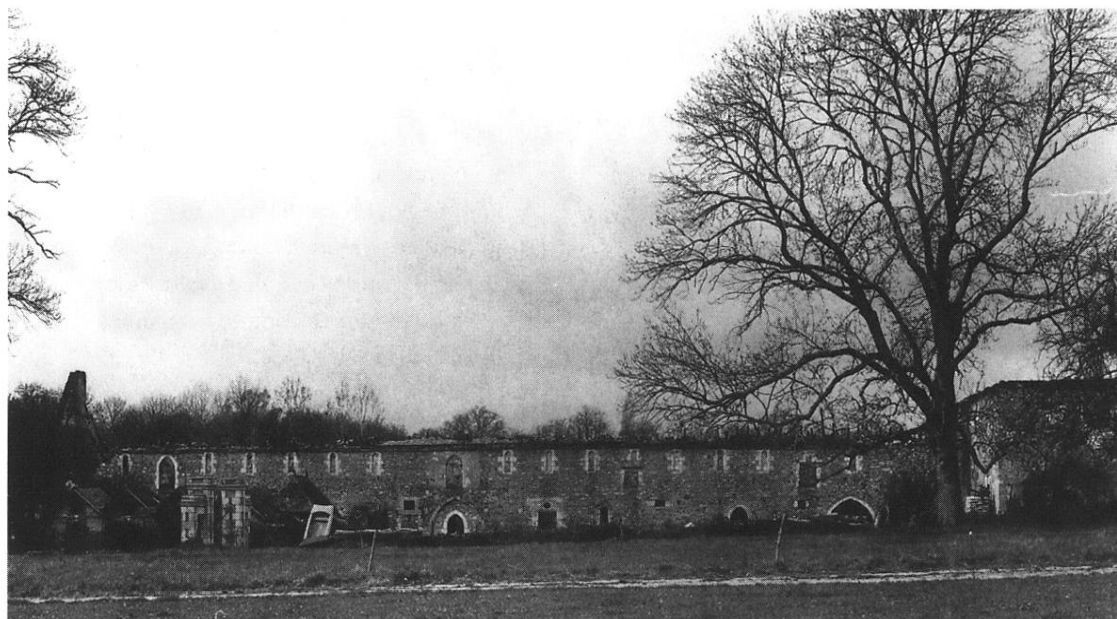
Fig. 41 *Vue de la grange peu après l'incendie du 15 mars 1993. (Ph. D. Bontemps Cl. M. H.)*
